史跡興福寺旧境内の発掘調査

法相宗大本山 興福寺
独立行政法人国立文化財機構 奈良文化財研究所
都城発掘調査部(平城地区)

調査地:奈良市登大路町48番地

調査期間:2025年7月7日(月)~7月31日(木)

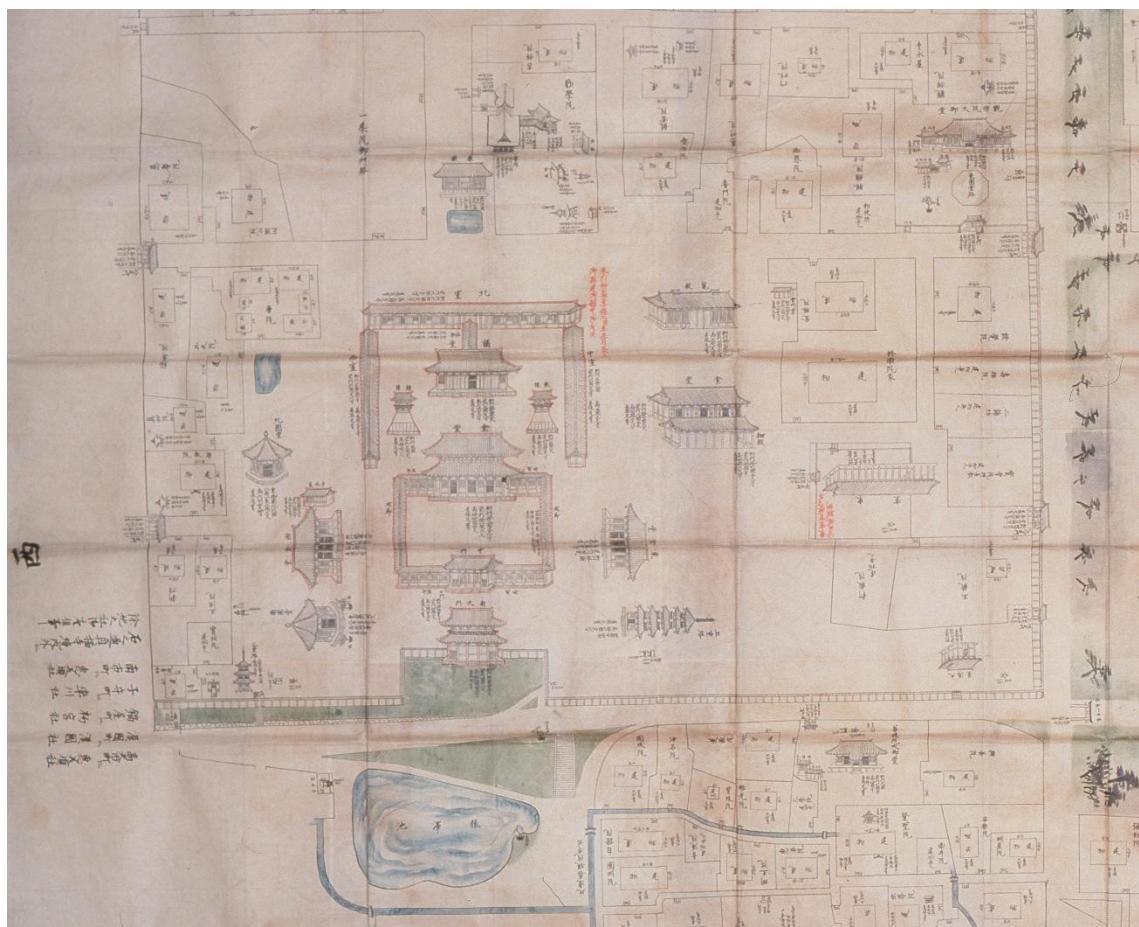
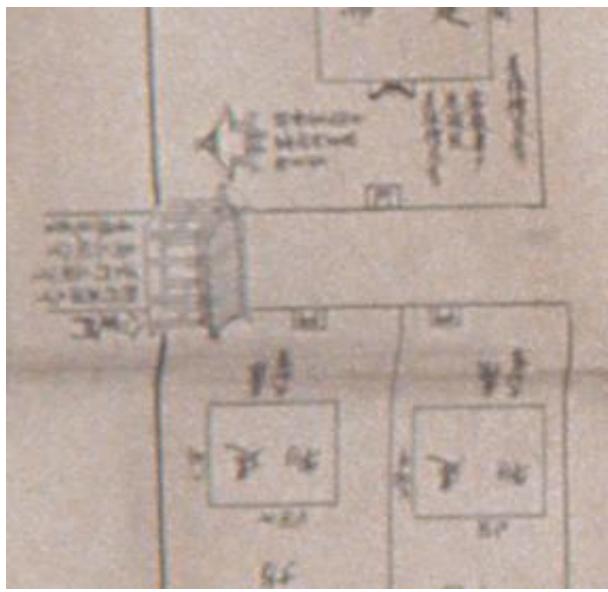
図3 興福寺所藏古図(部分)

18世紀の成立とみられる「奈良町絵図」（天理図書館蔵）では、今回の調査地付近に門が描かれ、また「西不開門」との注記があります。ここから、当地に門が設けられていたこと、それが「西不開門」と称されていたことが知られます。また、近世後期の成立とみられる興福寺所蔵古図では、この門を八脚門として描いており、また「ハッ足門」と記していることから、西不開門は八脚門であったと考えられます（図3）。

西不開門部分拡大

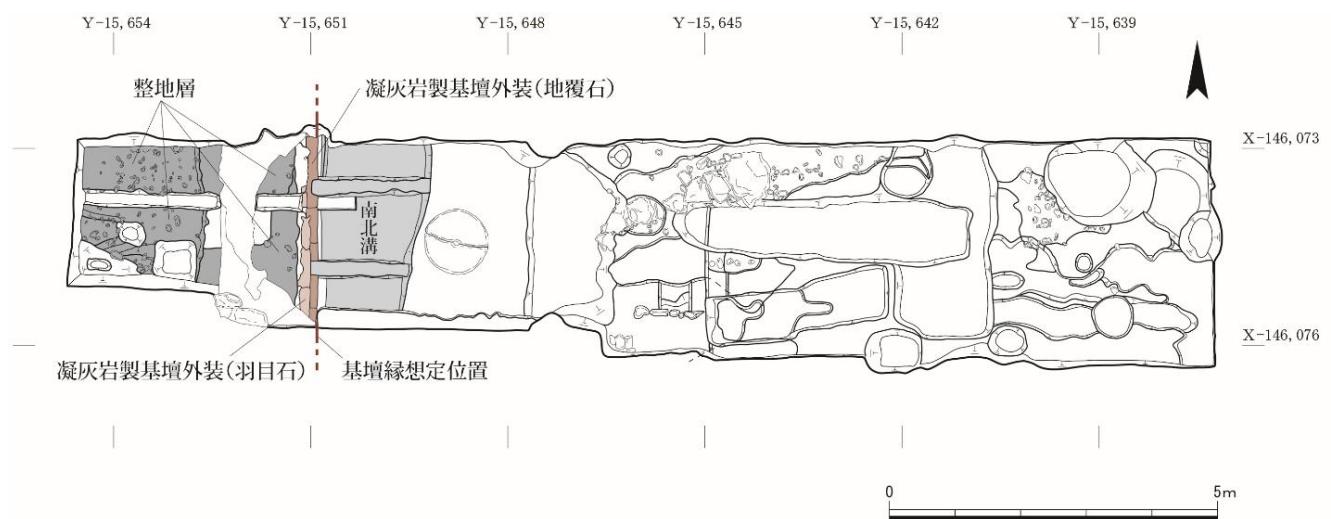
図4 第673次調査区遺構平面図 1:120

凝灰岩製基壇外装　調査区西部で、南北方向の凝灰岩製切石列を検出しました（図4～6）。東西幅約18cm、南北長約50cm、高さ約15cmの凝灰岩製切石を隙間なく6石並べており、一部ではその上に、やや薄手の切石が若干西側にずらして据えられています。検出位置と設置状況から、こ

一方、この門基壇想定地では、拳大の礎を多量に含む褐色粘土や褐色土の整地層を確認しました（図4・5）。両者の土質はやや異なるものの、いずれも粒子は精良でよく締まり、遺物はまったく出土しませんでした。また、褐色粘土は東から西に向かって緩やかに下っています。このような特徴から、この整地層は興福寺の創建時、あるいはそれに先立つ平城京の造営時に平地を造成するために施されたものである可能性があります。

南北溝 凝灰岩製基壇外装のすぐ東側で、東西幅1.3～1.8m、深さ約20cmの南北溝を検出しました（図4・5）。現状での埋土（明褐色土）は基壇外装の地覆石に覆い被さっており、また一部にコンクリート片を含みます。そのため、埋土自体は現代の造作によるものとみられますが、その位置からは西不開門の雨落溝を踏襲した溝である可能性が考えられます。

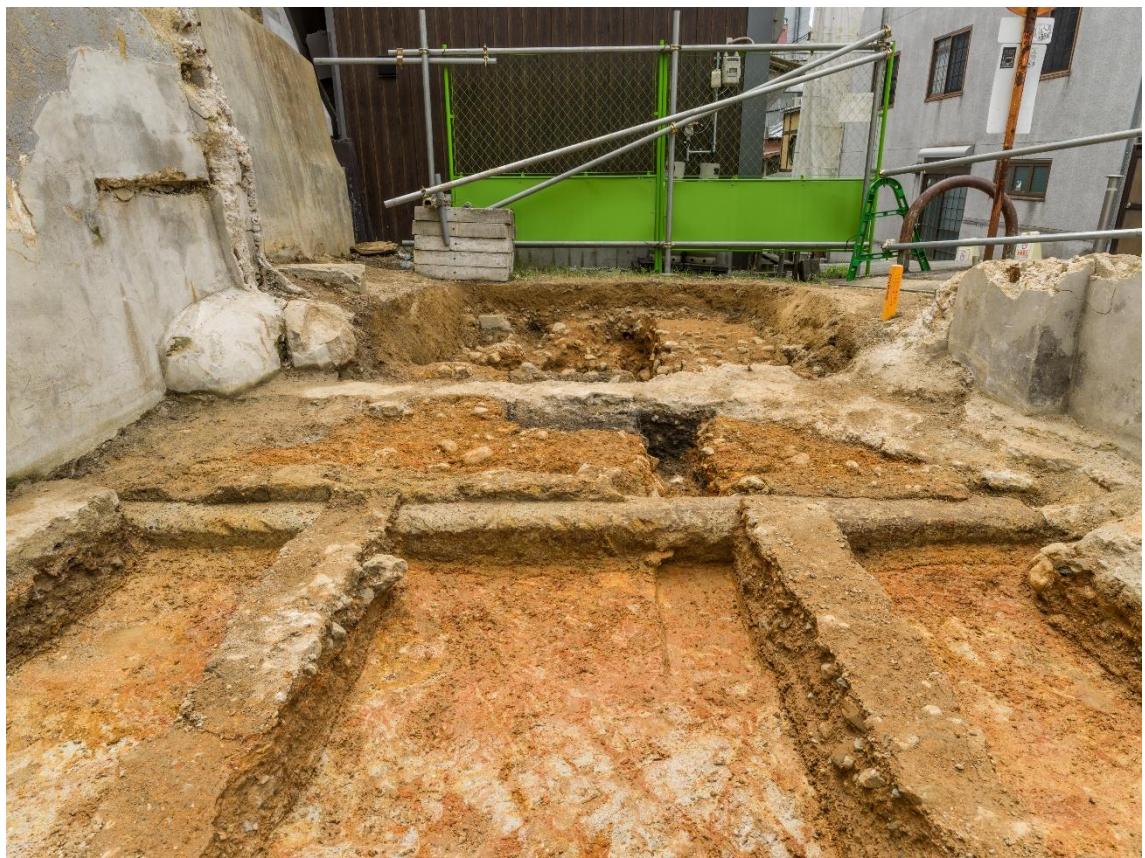
図6 凝灰岩製基壇外装（地覆石・羽目石）検出状況（東から）

これらの石列は西不開門の基壇東面の外装材であり、下段が地覆石、上段が羽目石の下端部にあたるものと考えられます（図7参照）。凝灰岩は二上山産とみられることから、興福寺創建期の遺構と判断できます。
