## 薬師寺旧境内の発掘調査(平城第670次調査)

独立行政法人国立文化財機構 奈良文化財研究所  
都城発掘調査部(平城地区)

調査地：奈良市西ノ京町

### 概要

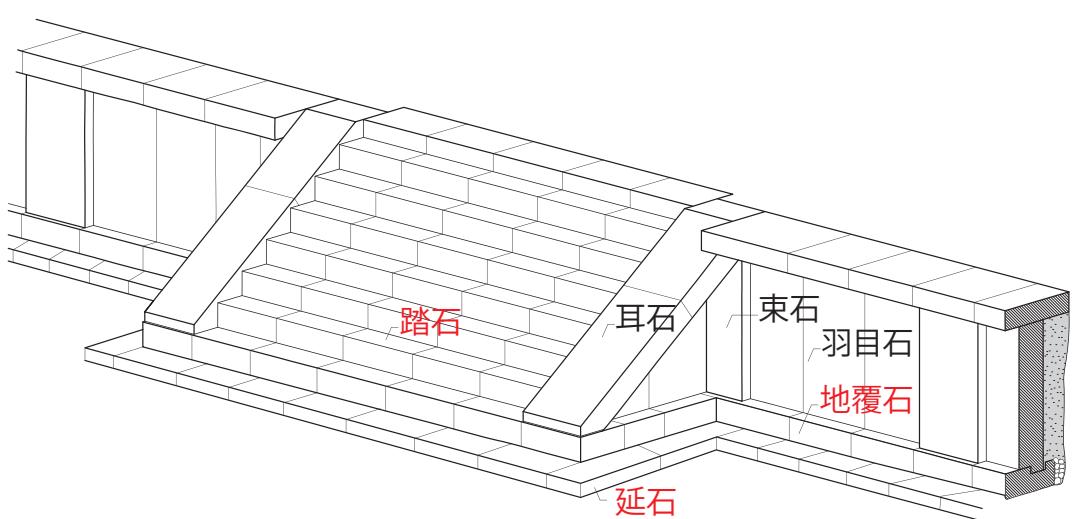
図2 古代壇正積 (だんじょうづみ) 基壇外装 (模式図)

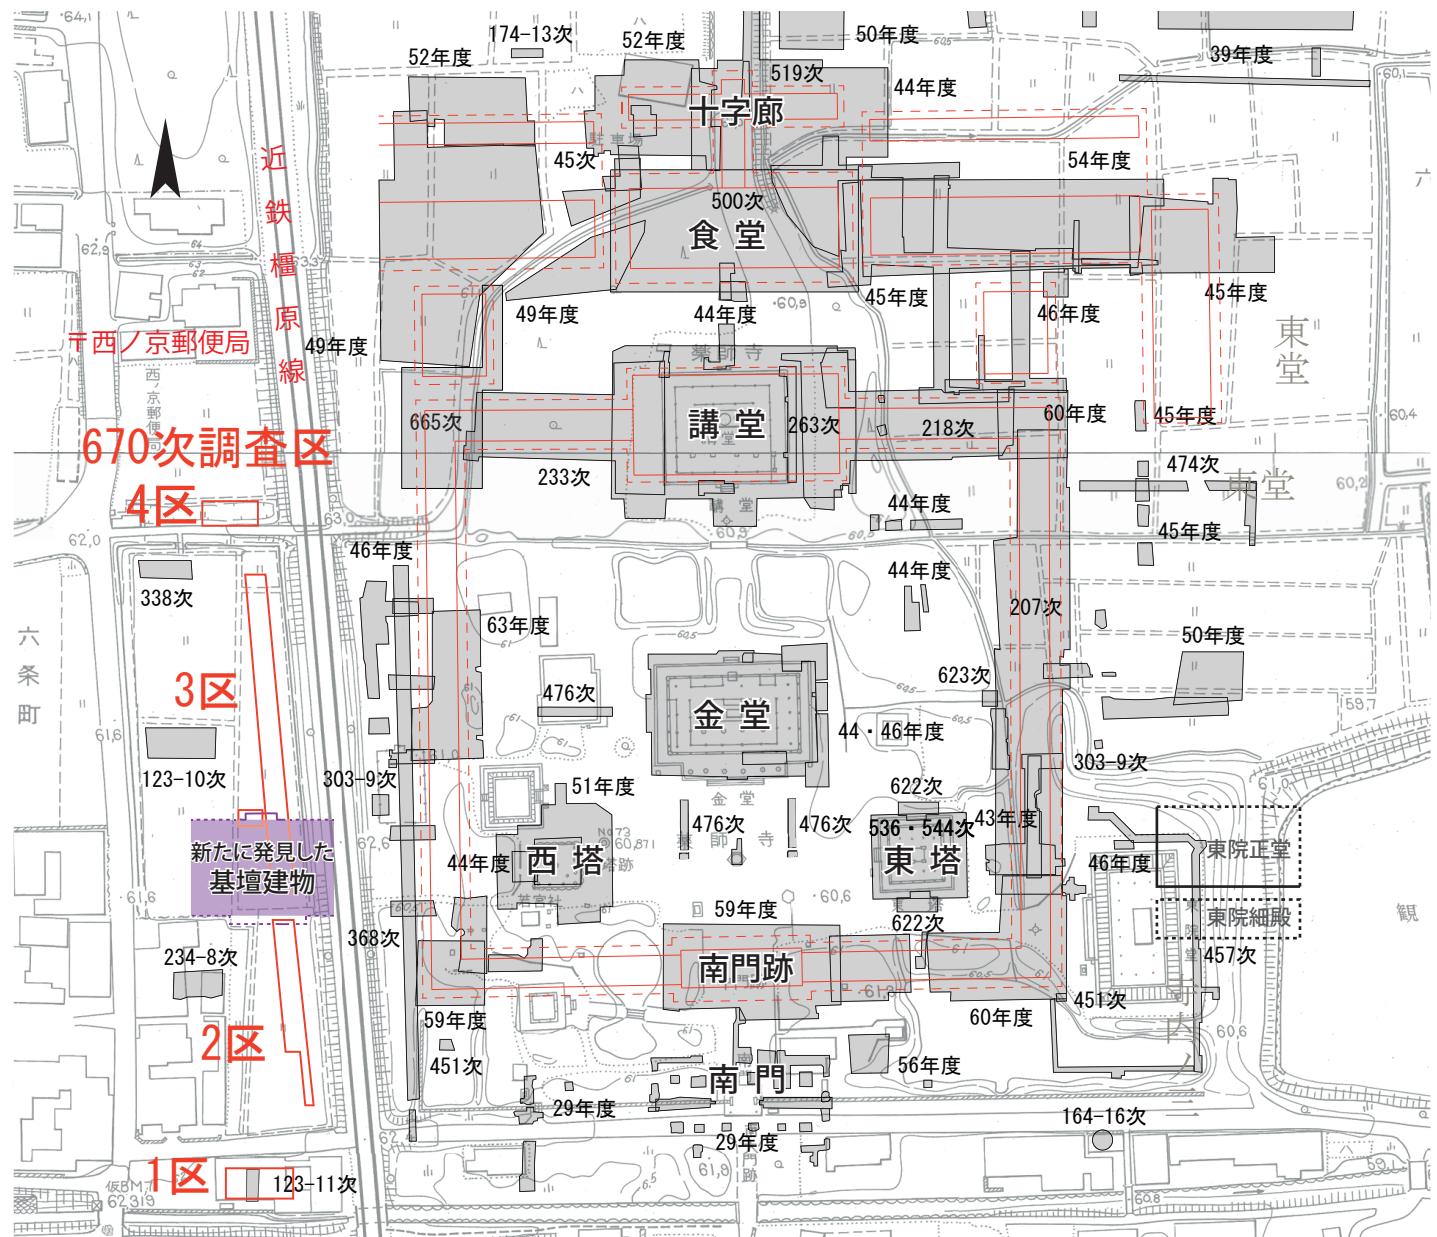
図3 調査区位置図 (S=1/1,500)

なお、敷地が東西方向の水路・道路により4区画に分かれていることから、調査区は南から順に1区～4区としています(図3)。

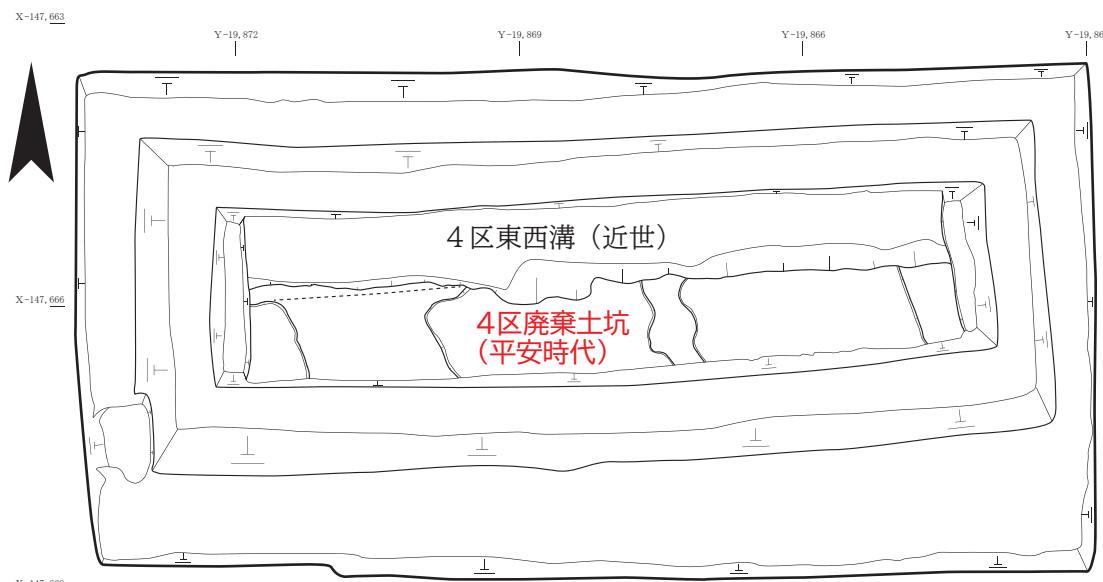
図4 4区遺構検出状況 (S=1/80)

**4区廃棄土坑(図4)** 4区南側で検出した東西幅 7.5m、深さ 0.4～0.5mの土坑です。南端が調査区外に及ぶため正確な規模はわかつていません。埋土に 10世紀初頭ごろまでの土器・瓦磚類を多く含んでいました。

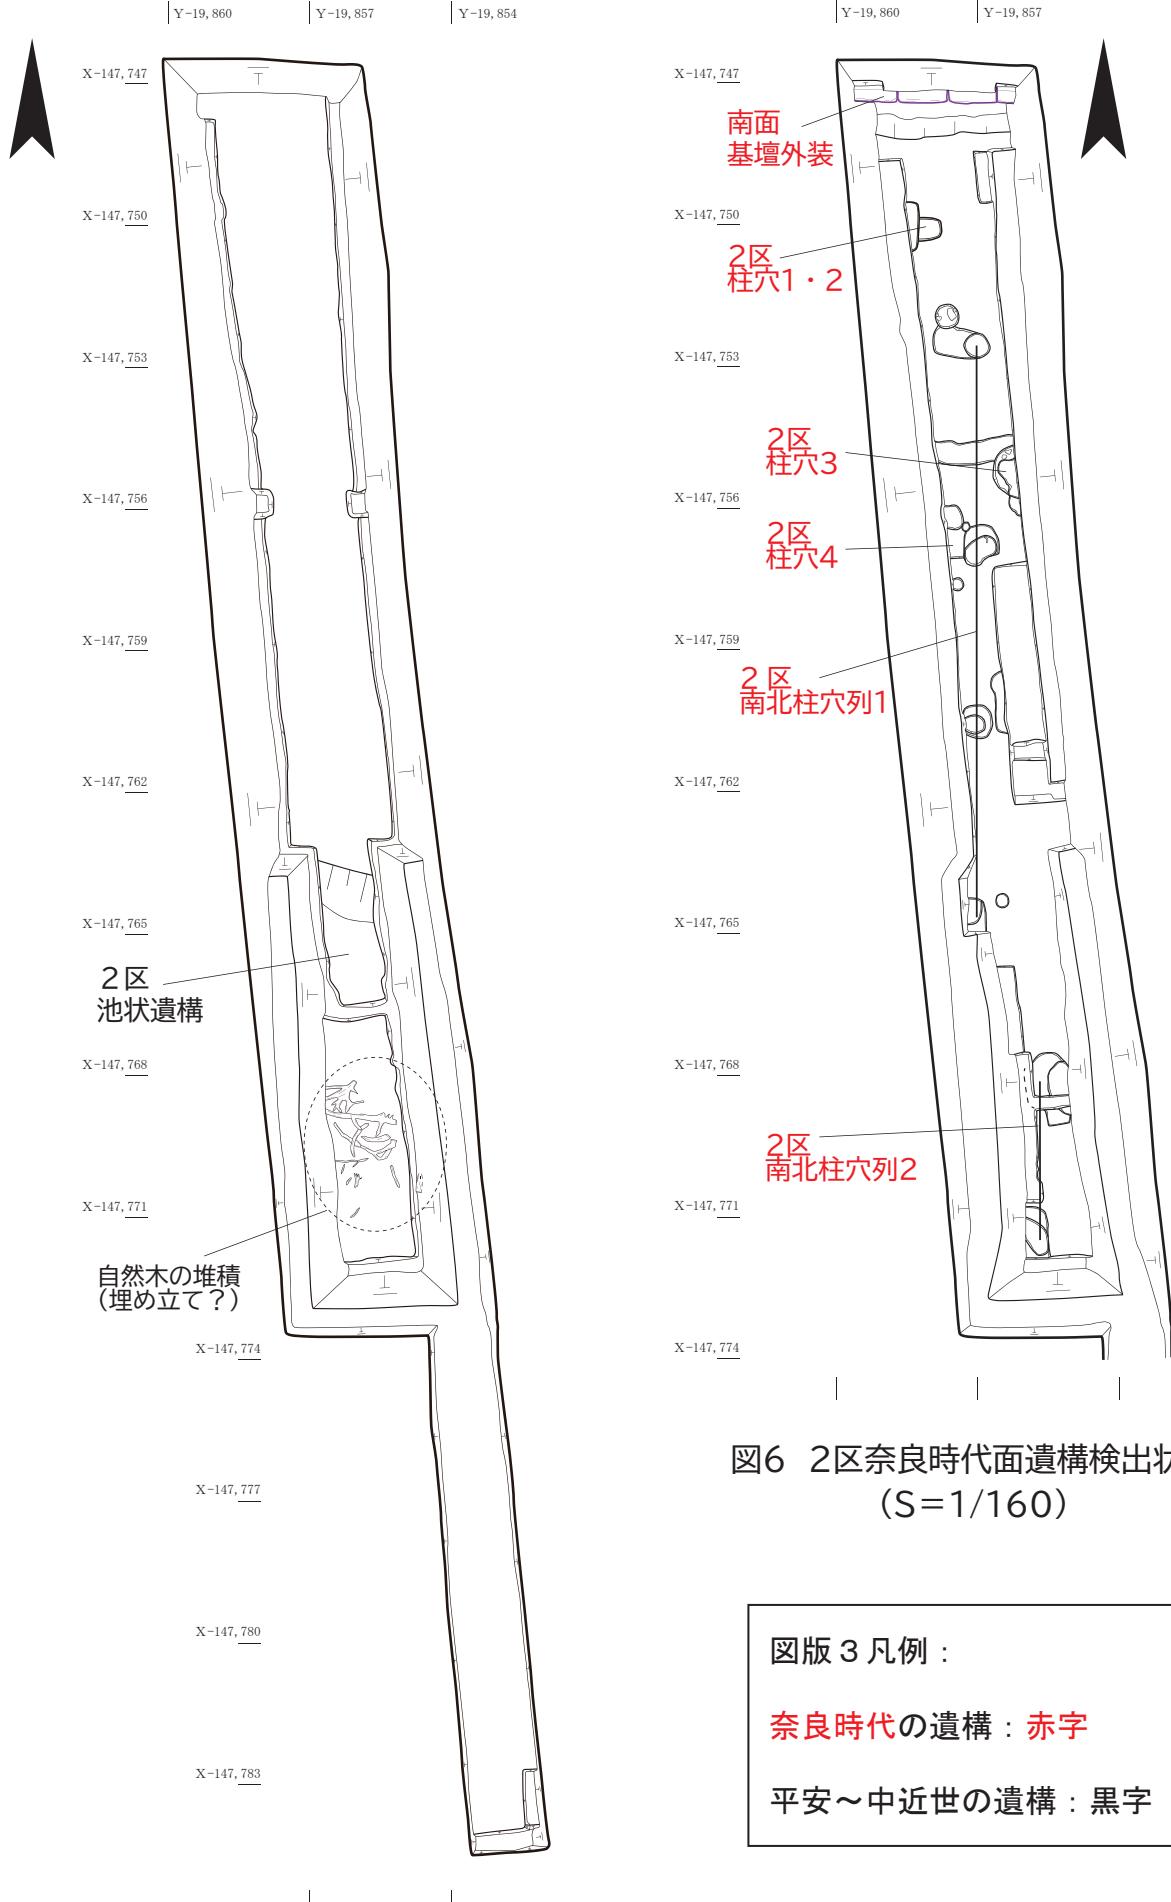
図5 2区平安～中近世遺構  
検出状況 (S=1/160)

**2区池状遺構(図5)** 2区北端から18～27mの位置で検出しました。調査区の範囲内では北から南、東から西へと落ち込んでおり、最大の深さは1.0mに及んでいますが、全体の規模は不明です。埋土下層には一定の水の流れがあったことがわかつています。一方、上層は木材を多く含む有機物層と粘土層とが互い違いに積み重なった埋め立て土です。上層から近世の土師皿が出土したことから、近世に埋め立てられたことが判明しました。

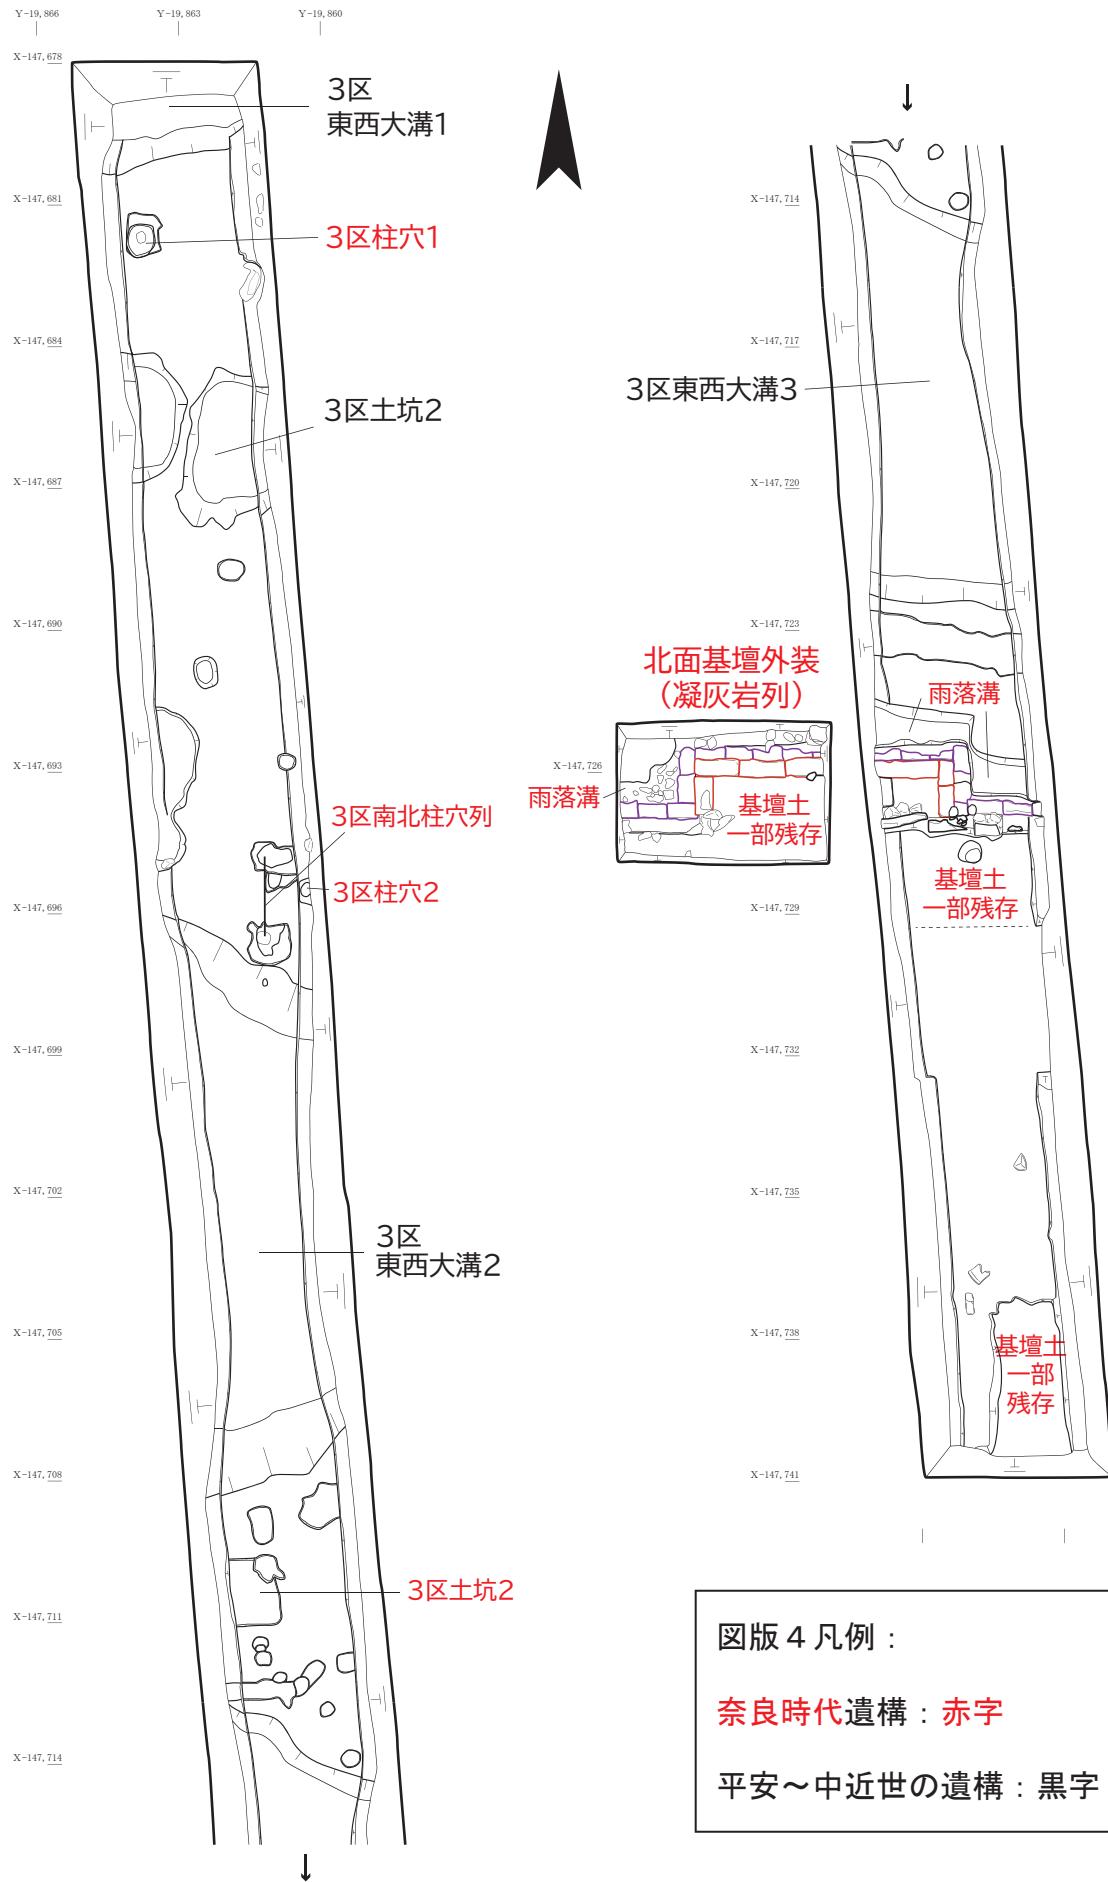
図7 3区奈良時代面遺構検出状況 (S=1/160)

**北面基壇外装(3区凝灰岩列)・雨落溝(図7～10)** 南端から13～16m付近で3列計28石を奈良時代整地土の直上で検出しました。南から地覆石(赤)と、その下に設置した延石(紫)です。一石の大きさは長さ0.6m・幅0.3mと、長さ0.9m・幅0.3mの2種類があり、厚さ0.1～0.2mです。地覆石・延石はそれぞれ北側に1.2～1.5m張り出すように並ぶ箇所があり、東西棟の基壇建物の北面をなす壇正積基壇外装のうち北面階段にあたります。階段の内法(延石の内側端から端までの東西幅)は約4.8m(16尺)です。基壇外装の南側には南北1.8mの範囲で基壇土が一部残存していました。

この基壇外装の北側では幅0.4～0.6m、深さ0.1mの素掘りの雨落溝を検出しました。階段東西の出隅部分では幅0.1mと狭くなります。底面には玉石状の凝灰岩が敷かれています。

**3区南北柱穴列** 3区北端から 17～19m付近で検出した2基の柱穴です。掘方は一辺 0.8～0.9mで深さ 0.4～0.6m、柱間寸法は 1.8m(6尺)に復元できます。南側の1基では直径約 40cm の柱根が残存していました。さらに南側にも柱穴列が続いていた可能性もありますが、後述する3区東西大溝2によってその存否は不明です。

**3区東西大溝2** 3区北端から22～27m付近で検出した大溝です。南北幅8.2m、深さ0.8mで、南北両肩に護岸の杭や石組があります。埋土に近世までの土器・瓦磚類を含みます。溝の幅を狭くしつつ掘削しなおした痕跡を検出しました。

**3区東西大溝3** 3区中央付近で検出した大溝です。南北幅7.2～8.3m、深さ0.8～0.9m、南北両肩に護岸の杭や石組があります。埋土に近世までの土器・瓦磚類を含みます。3区東西大溝2と同じく、溝の幅を狭くしつつ掘削しなおした痕跡を検出しました。

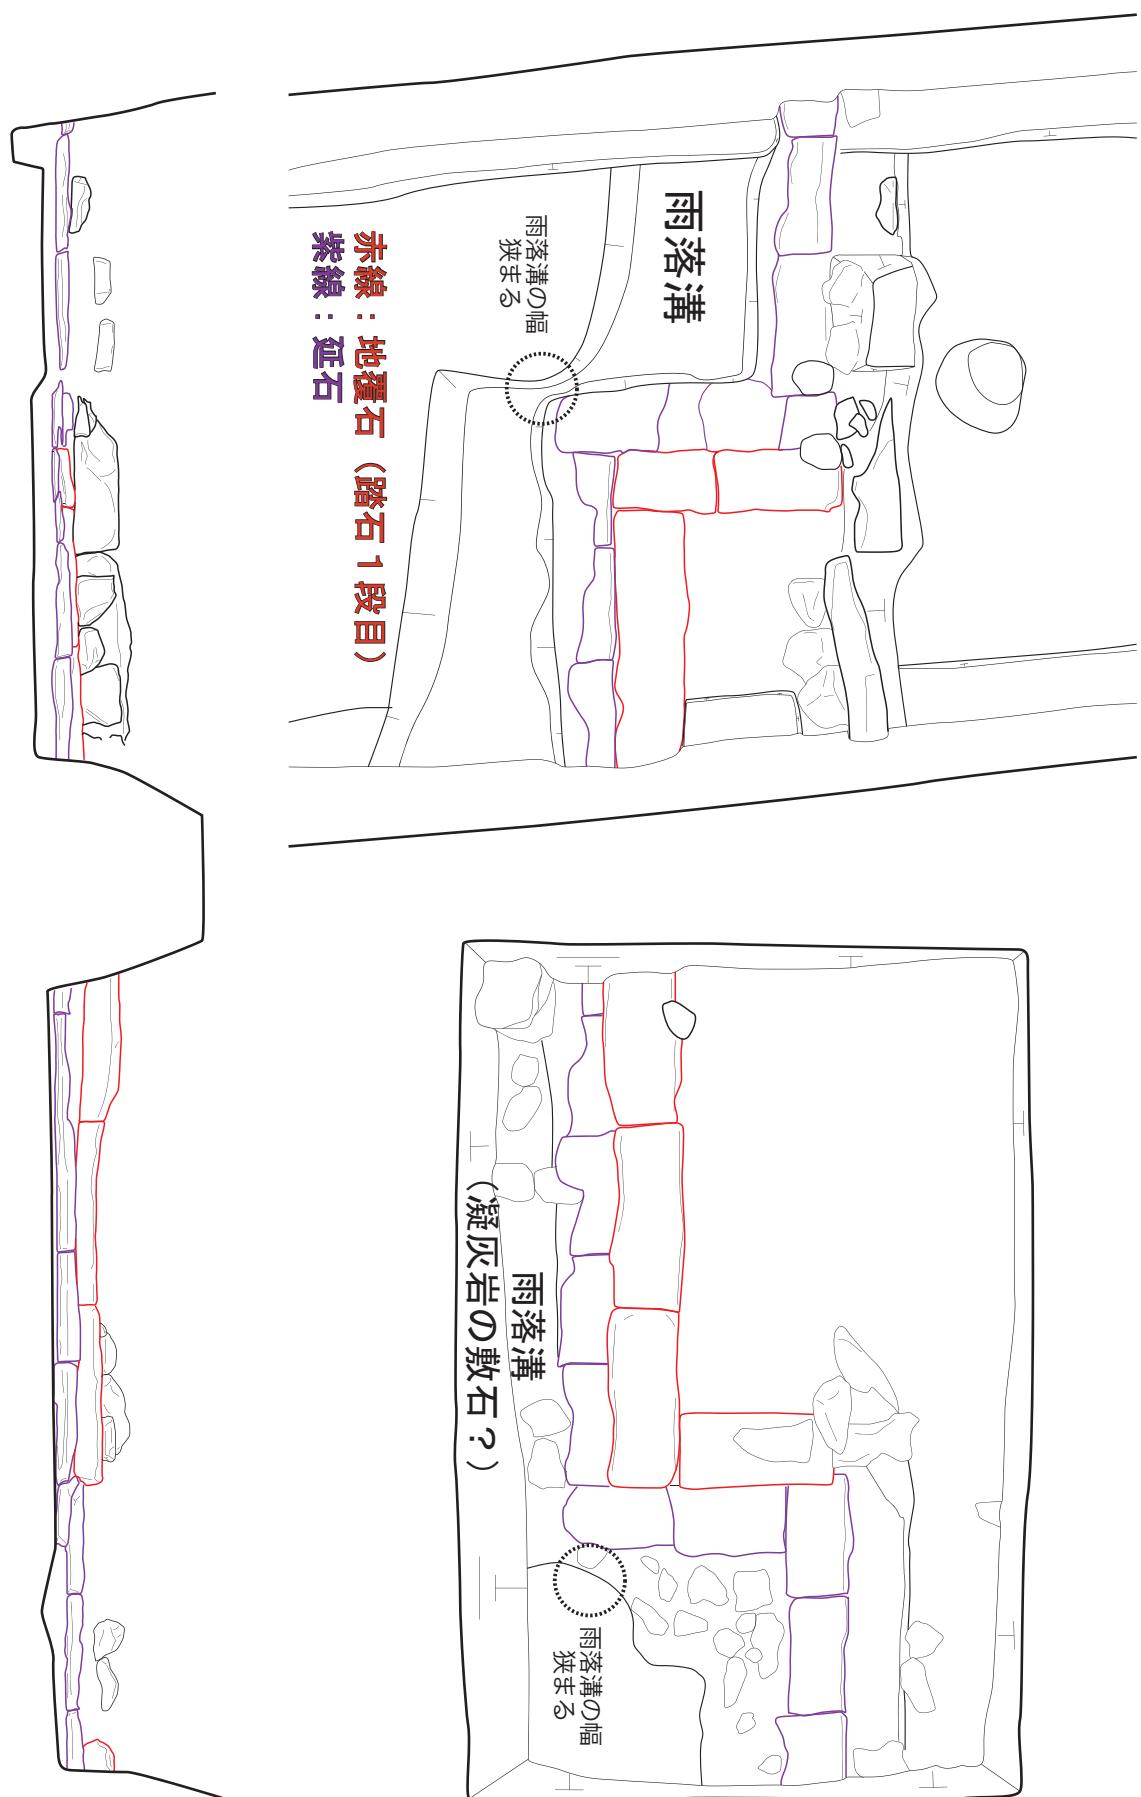
## 北面基壇外装（階段周辺）

南北最大幅  
約 22m

## 南面基壇外装

図9 基壇建物および基壇外装検出状況(S=1/100)

2区北端部と3区南部において、凝灰岩による壇正積基壇外装の一部や雨落溝を検出しました。上記の2か所の間には基壇土の一部が残存していた一方、その他に凝灰岩列などの明確な遺構は確認していません。南北最大22mにおよぶ東西棟の基壇建物1棟が良好な形で遺存していることを示す成果です。

3区で検出した基壇外装(凝灰岩列)は建物北面の階段部分とみられ、基壇の東西幅は不詳ですが、南北幅は階段の張り出しを含めて最大22mです。北面階段の内法(延石の内側端から端までの東西幅)は4.8m(16尺)と、薬師寺金堂の階段幅(12.5尺)を超え、講堂の階段幅(17尺)にも迫ります。薬師寺伽藍の中枢をなす金堂周辺の主要堂宇にも匹敵する規模です。

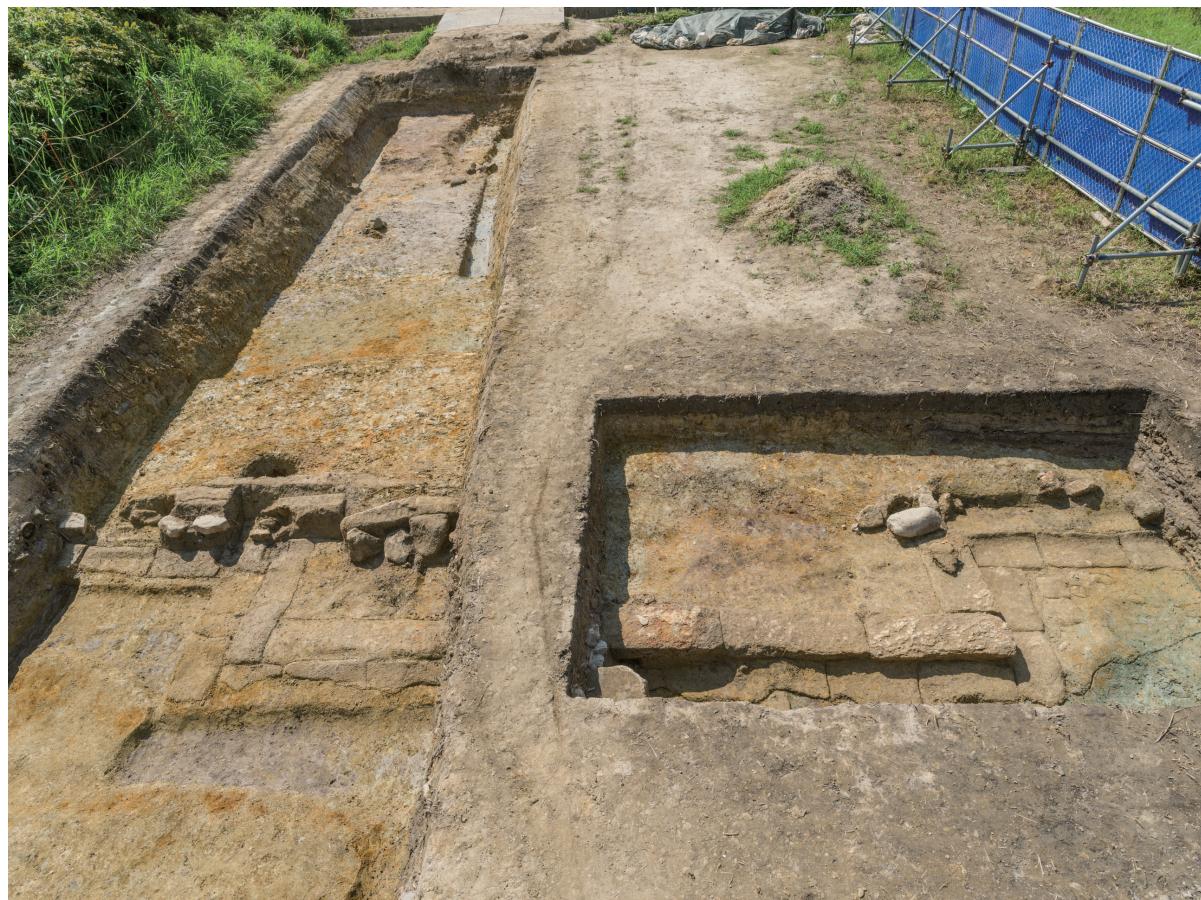
図 10 北面基壇外装・雨落溝検出状況写真  
(8月 27 日、北から)

北面基壇外装を覆う堆積土ならびに雨落溝の埋土から瓦器など中世の土器片が少量ながら出土しており、中世前半には何らかの破壊を受けていたと考えられます。

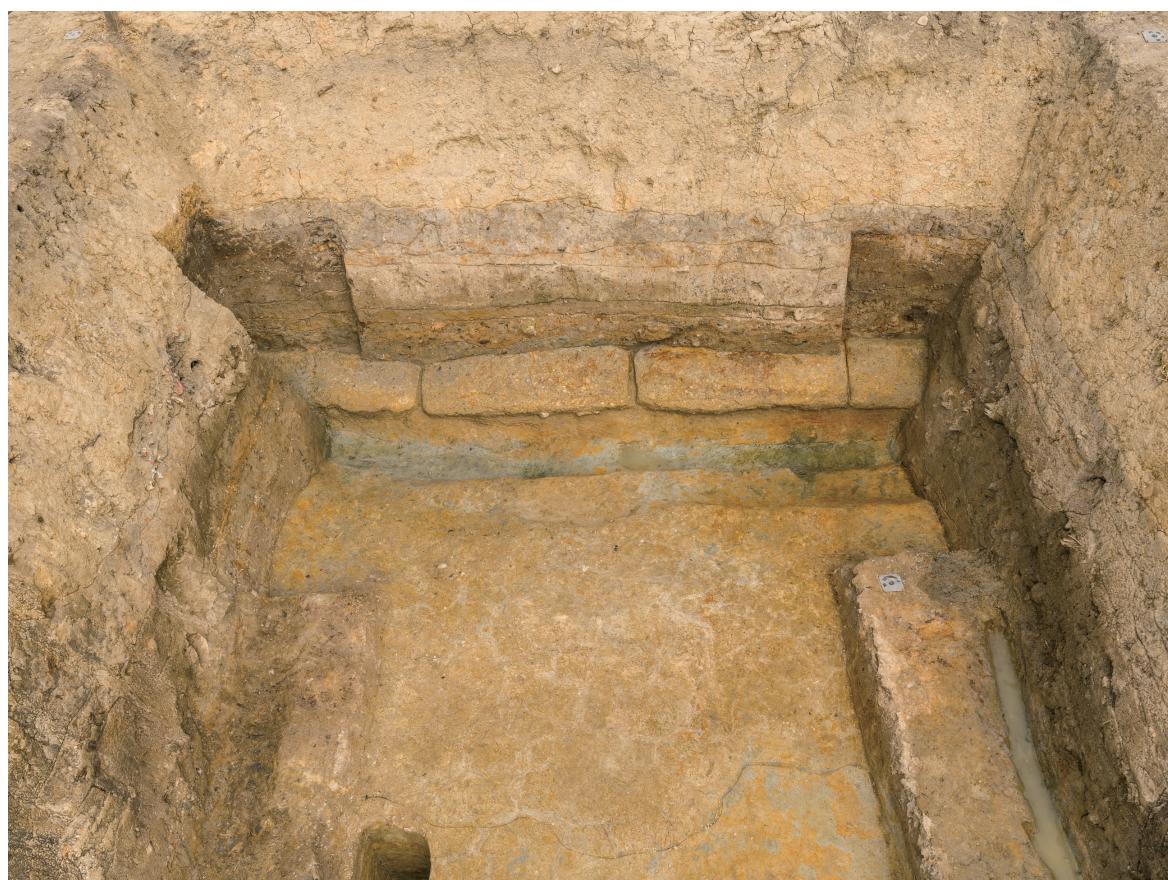
図 11 南面基壇外装・雨落溝検出状況写真  
(9月 17 日、南から)

**南面基壇外装(2区凝灰岩列)・雨落溝(図6・9・11)** 北端付近で1列4石を奈良時代整地土の直上で検出しました。一石の大きさは長さ0.9～1.0m、幅0.30～0.35m、厚さ0.1～0.3mです。各石の北端上面には別の石材を載せるための加工痕が残っています。東西棟の基壇建物の南面をなす壇正積基壇の外装のうち、地覆石の下に設置された延石とみられます。この凝灰岩列の南側で幅0.4～0.6m、深さ0.1mの素掘りの雨落溝を検出しました。
